Fukushima – Das Ereignis und die Folgen

22.11.2011

Sicherheitswissenschaftliches Kolloquium, ASER, Wuppertal

Dr. Christoph Pistner, Öko-Institut e.V., Darmstadt

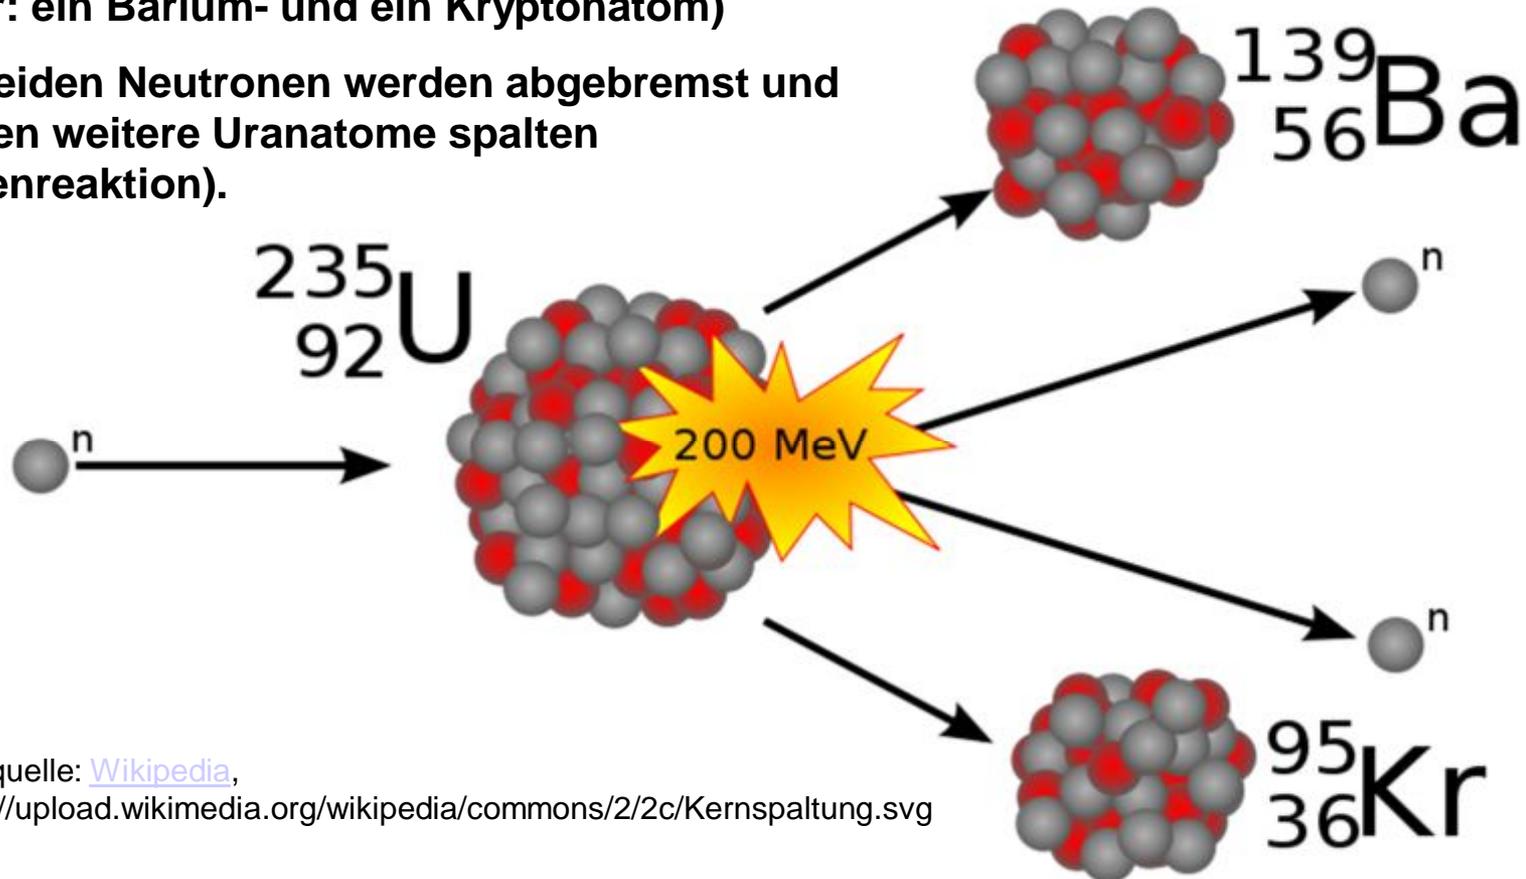
Kernspaltung

Neutronen spalten Uran-235-Kerne, es entstehen

- Energie
- zwei weitere Neutronen
- zwei unterschiedliche Spaltprodukte
(hier: ein Barium- und ein Kryptonatom)

Die beiden Neutronen werden abgebremst und können weitere Uranatome spalten (Kettenreaktion).

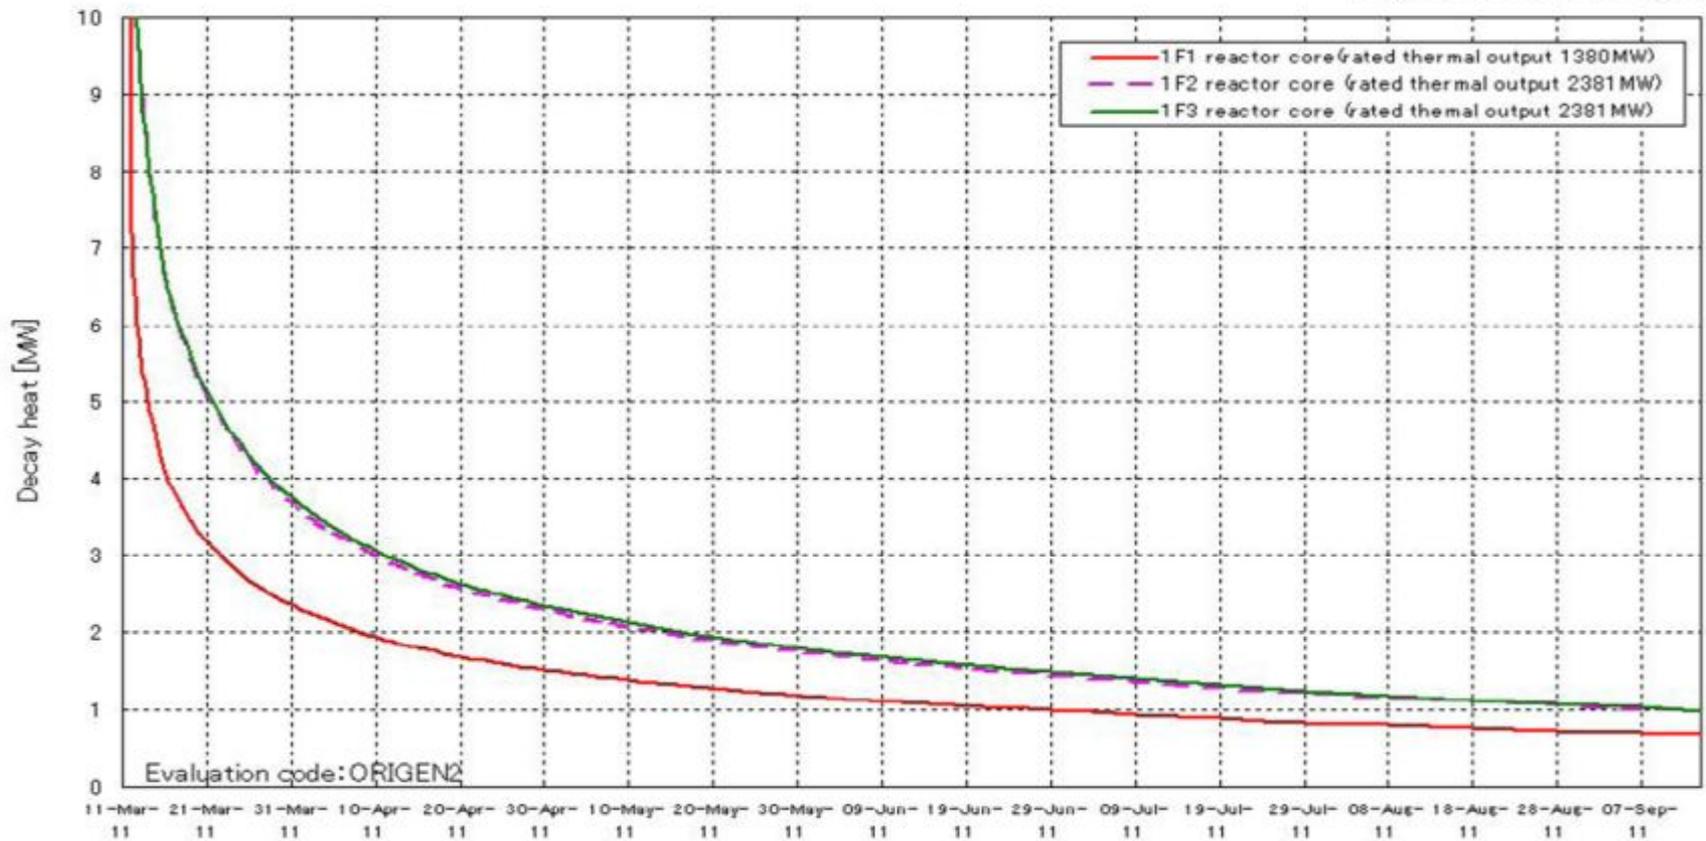
Nachzerfallsleistung in Fukushima: 6 Monate

Decay Heat of Fuel in Reactor (changes in a half year period after the earthquake)

- 1 Tonne Wasser aufheizen von 20°C auf 100°C:
335,2 MJ = **93,1 kWh**
- 1 Tonne Wasser bei 100°C verdampfen:
2257 MJ = **626,9 kWh**
- 1 Tonne Wasser aufheizen und verdampfen: **720 kWh**

- Nachzerfallsleistung Fukushima Daiichi, **Block 1**:
1. Juli 2011 ca. **1 MW = 1000 kW**

→ nach 3 Mon. verdampfen **1,4 Tonnen Wasser pro Stunde**

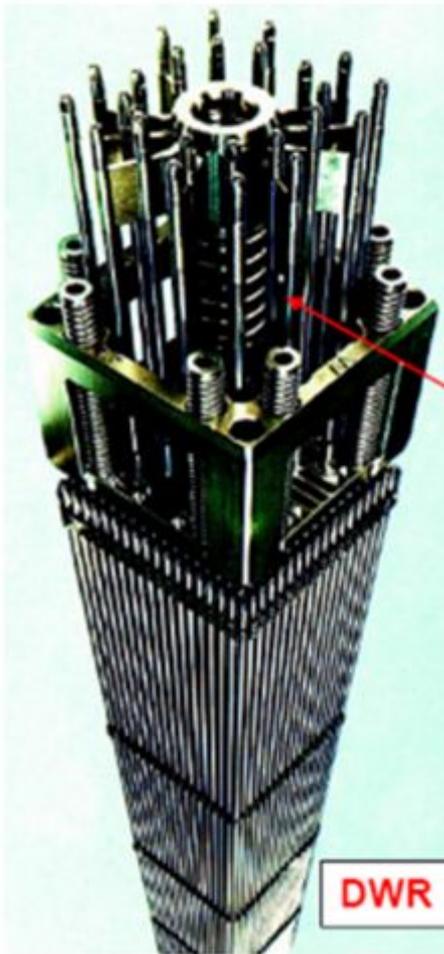
DWR

Temp. [K]	Ereignis
3120	Schmelzpunkt von UO_2
2960	Schmelzpunkt von ZrO_2
2620	Schmelzpunkt von B_4C
2400 - 2600	Zerstörung der Brennstäbe
2100	Beg. Verflüssigung UO_2 - Zry
2030	Schmelzpunkt von Zry
1850	Eskalation der Zry-Oxidation
1700	Schmelzpunkt von Edelstahl
1450	Eutektika Zry - Ag, Zerstörung DWR-Steuerstäbe
1420	Eutektika Stahl - B_4C , Zerstörung SWR-Steuerstäbe
1270	verstärkte Zry-Oxidation
1210	Eutektika Stahl - Zr, relevant für DWR-Steuerstäbe
1170	Bersten von Brennstäben, Be- ginn Spaltproduktfreisetzung
1100	Schmelzpunkt von Ag-In-Cd

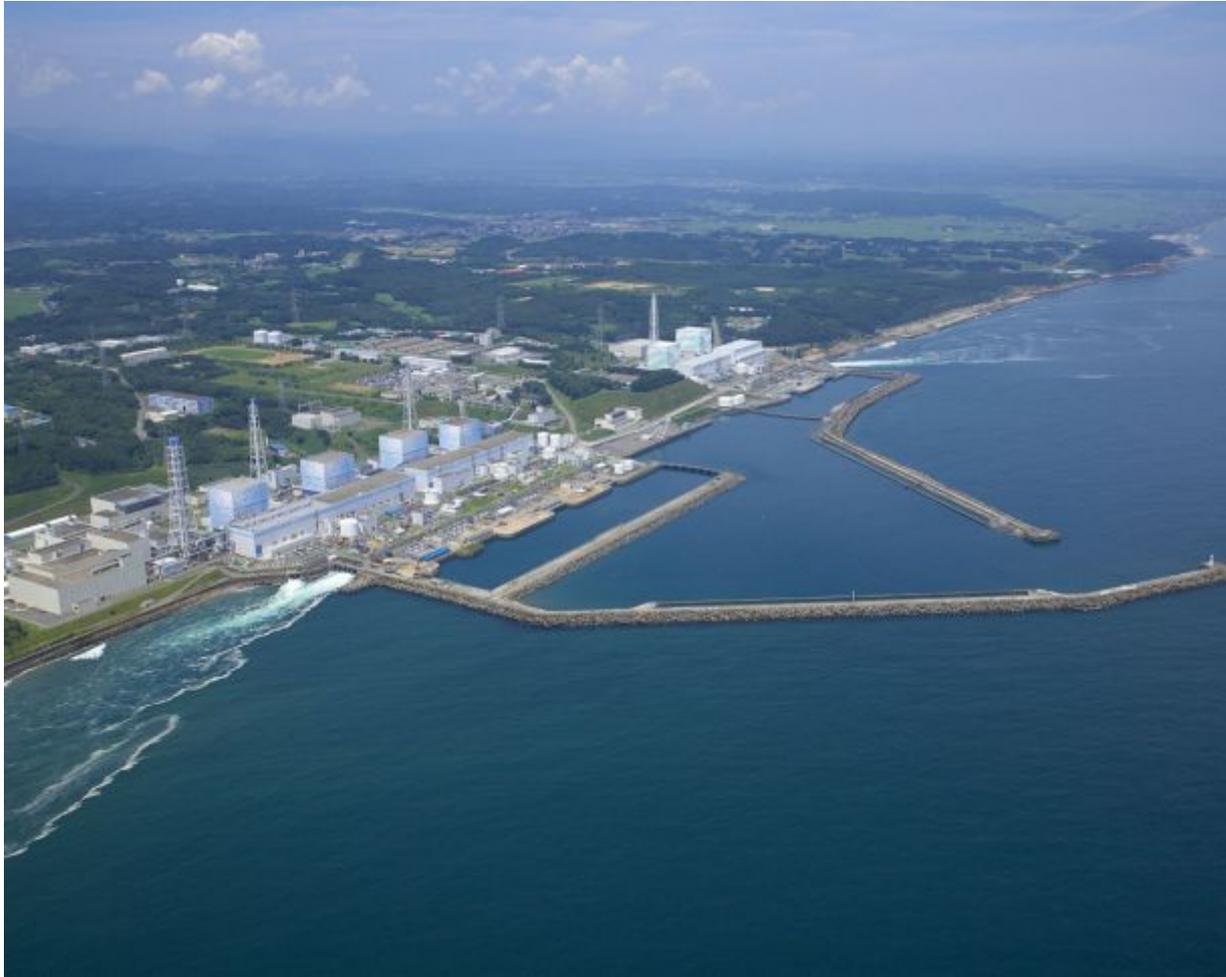
Fukushima Daiichi

Block 1	Block 2	Block 3	Block 4	Block 5	Block 6
Inbetriebnahme	1971	1974	1976	1978	1978	1979
Typ	BWR-3	BWR-4	BWR-4	BWR-4	BWR-4	BWR-5
Containment	Mark-1	Mark-1	Mark-1	Mark-1	Mark-1	Mark-2
Leistung (MWe)	460	784	784	784	784	1100

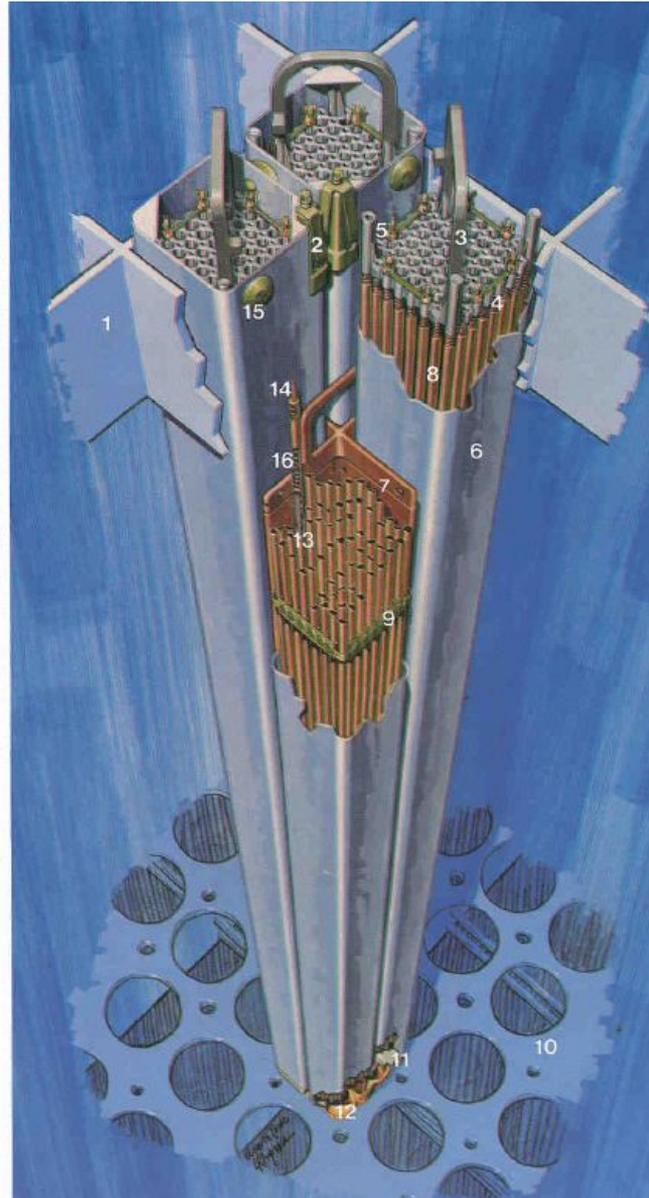
BWR/6 FUEL ASSEMBLIES & CONTROL ROD MODULE

- 1.TOP FUEL GUIDE
- 2.CHANNEL FASTENER
- 3.UPPER TIE PLATE
- 4.EXPANSION SPRING
- 5.LOCKING TAB
- 6.CHANNEL
- 7.CONTROL ROD
- 8.FUEL ROD
- 9.SPACER
- 10.CORE PLATE ASSEMBLY
- 11.LOWER TIE PLATE
- 12.FUEL SUPPORT PIECE
- 13.FUEL PELLETS
- 14.END PLUG
- 15.CHANNEL SPACER
- 16.PLENUM SPRING

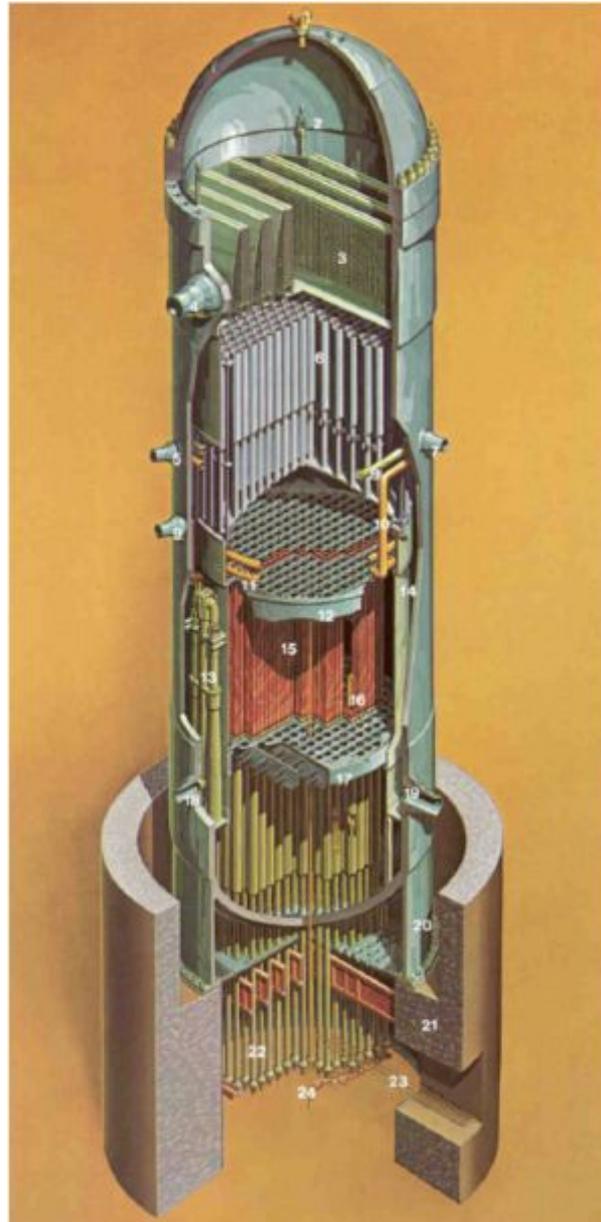
BWR/6 REACTOR ASSEMBLY

1. VENT AND HEAD SPRAY
2. STEAM DRYER LIFTING LUG
3. STEAM DRYER ASSEMBLY
4. STEAM OUTLET
5. CORE SPRAY INLET
6. STEAM SEPARATOR ASSEMBLY
7. FEEDWATER INLET
8. FEEDWATER SPARGER
9. LOW PRESSURE COOLANT INJECTION INLET
10. CORE SPRAY LINE
11. CORE SPRAY SPARGER
12. TOP GUIDE
13. JET PUMP ASSEMBLY
14. CORE SHROUD
15. FUEL ASSEMBLIES
16. CONTROL BLADE
17. CORE PLATE
18. JET PUMP / RECIRCULATION WATER INLET
19. RECIRCULATION WATER OUTLET
20. VESSEL SUPPORT SKIRT
21. SHIELD WALL
22. CONTROL ROD DRIVES
23. CONTROL ROD DRIVE HYDRAULIC LINES
24. IN-CORE FLUX MONITOR

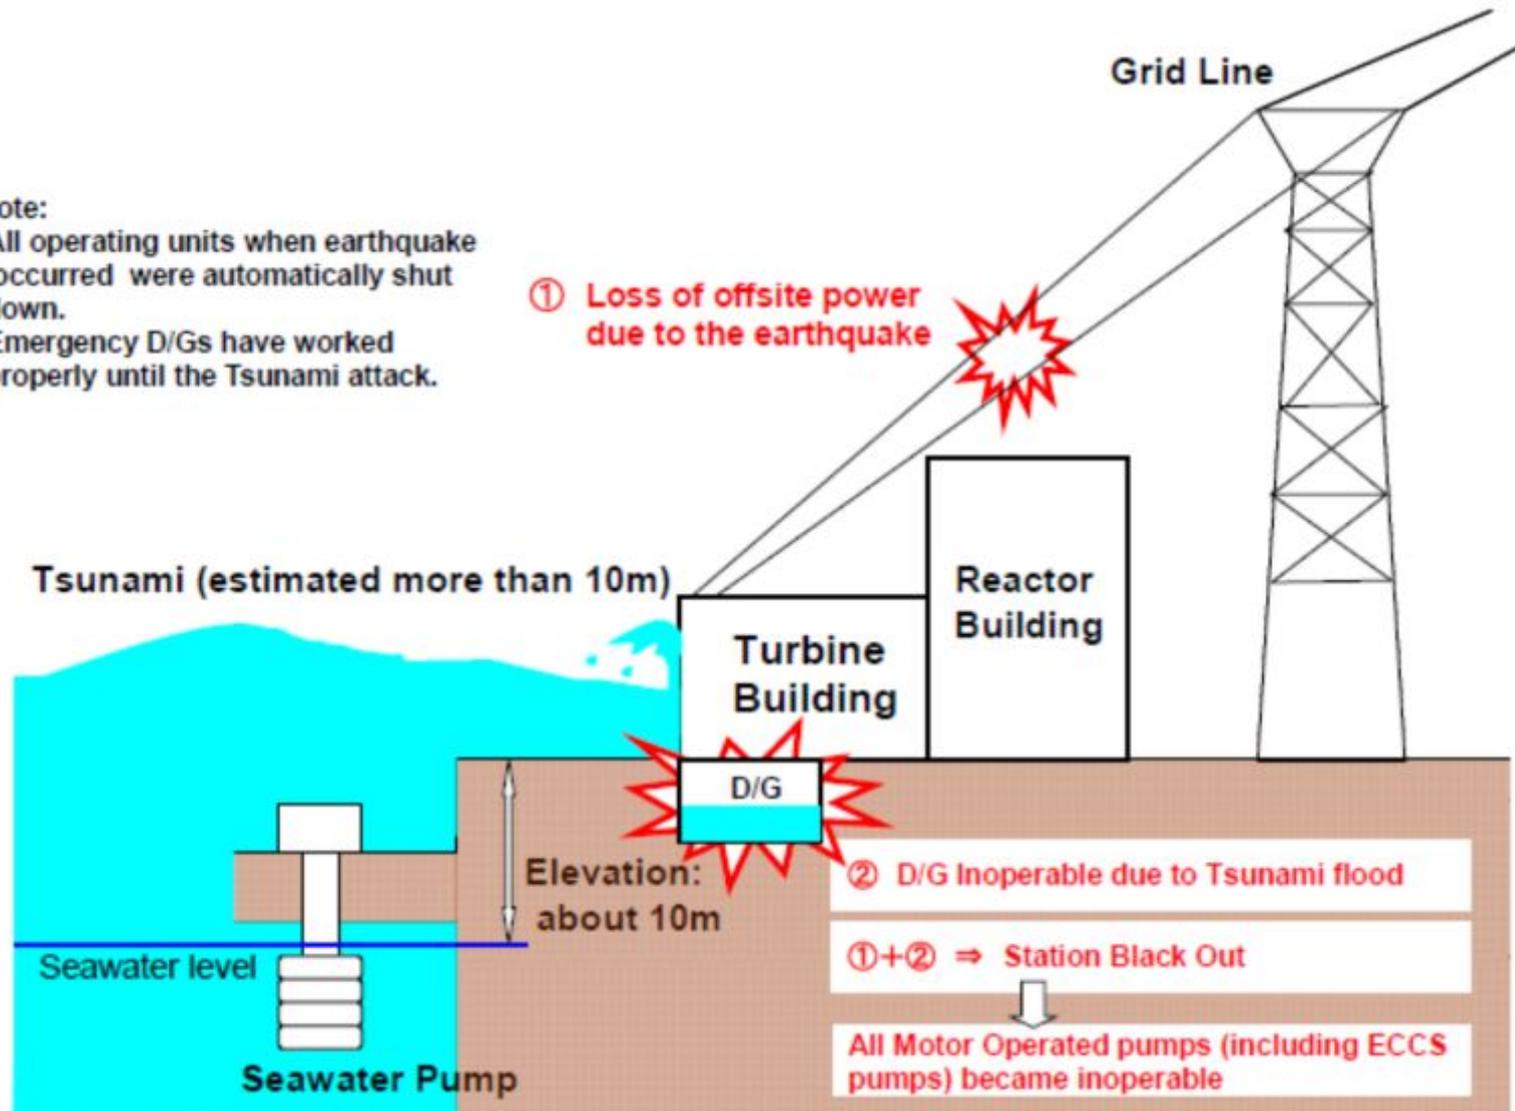
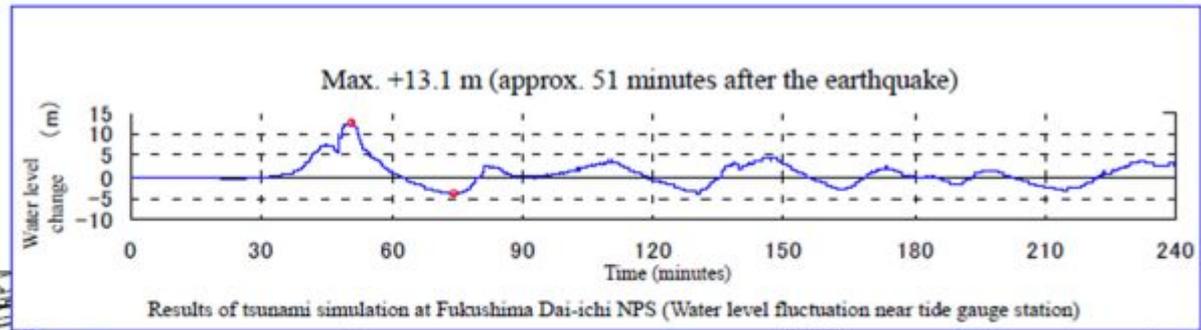
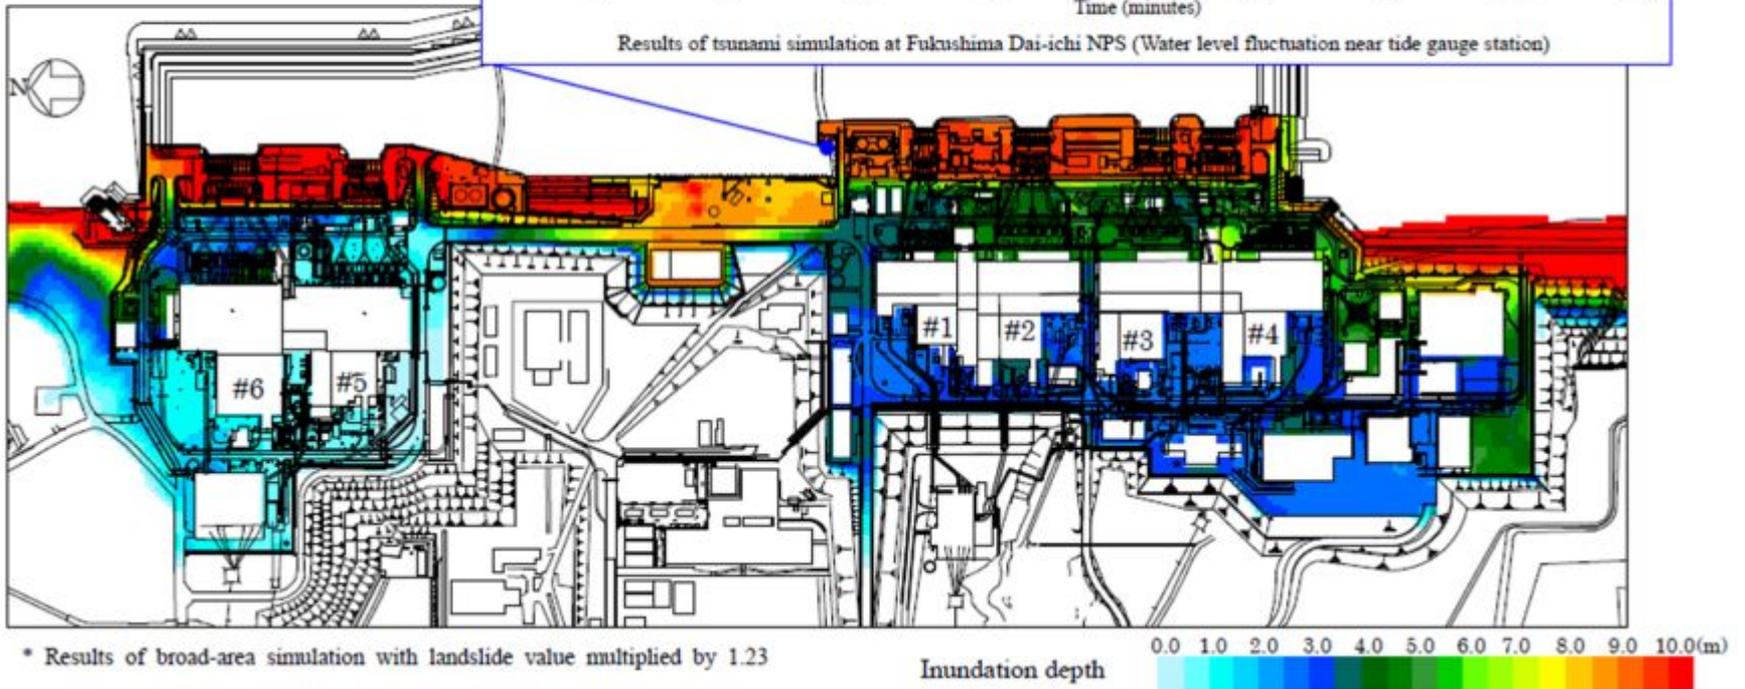
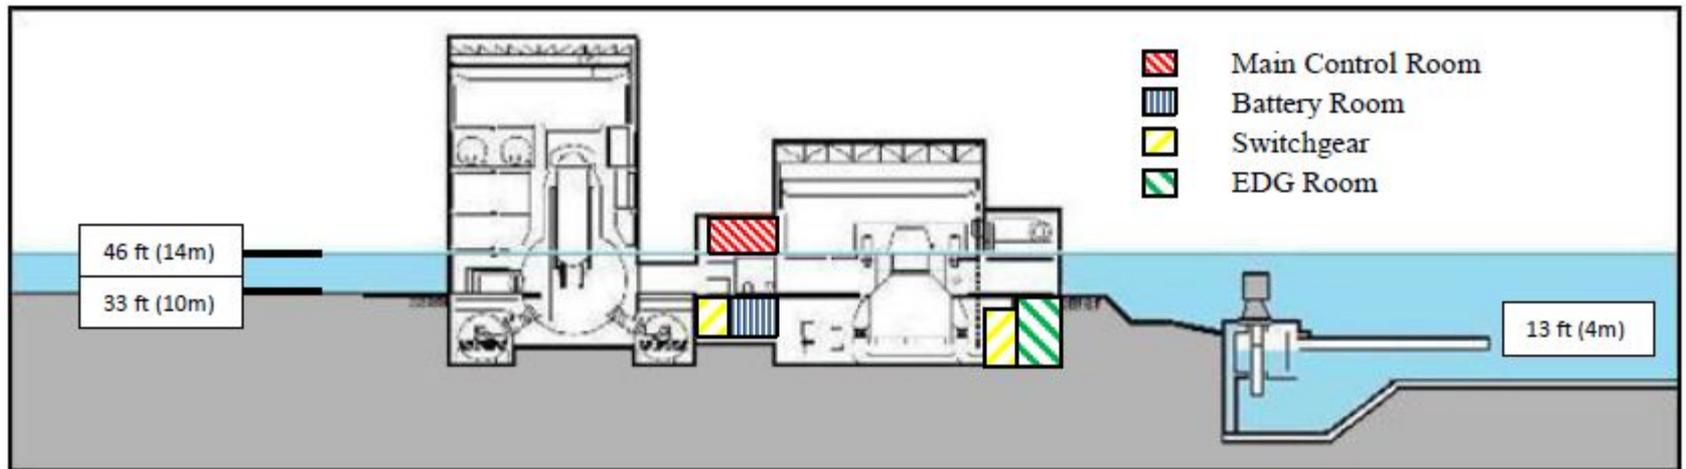
Note:

- All operating units when earthquake occurred were automatically shut down.
- Emergency D/Gs have worked properly until the Tsunami attack.

- 15:37 Uhr – Tsunami erreicht Standort ▶
(ca. 14 m Flutwelle, Auslegung bis 5,7 m Höhe)
 - Schäden am Nebenkühlwassersystem
 - Ausfall Notstromdiesel „Station Blackout“
 - Ausfall Instrumentierung (Drücke, Temperaturen, Füllstände etc.), Beleuchtung, Kommunikation
 - Ausfall Brennelementbecken-Kühlung
 - Wärmeabfuhr aus RDB über Isolation Condenser (IC, Block 1) oder dampfgetriebene Pumpen (RCIC, HPCI, Block 2 und 3) in Wasservorlage des Torus

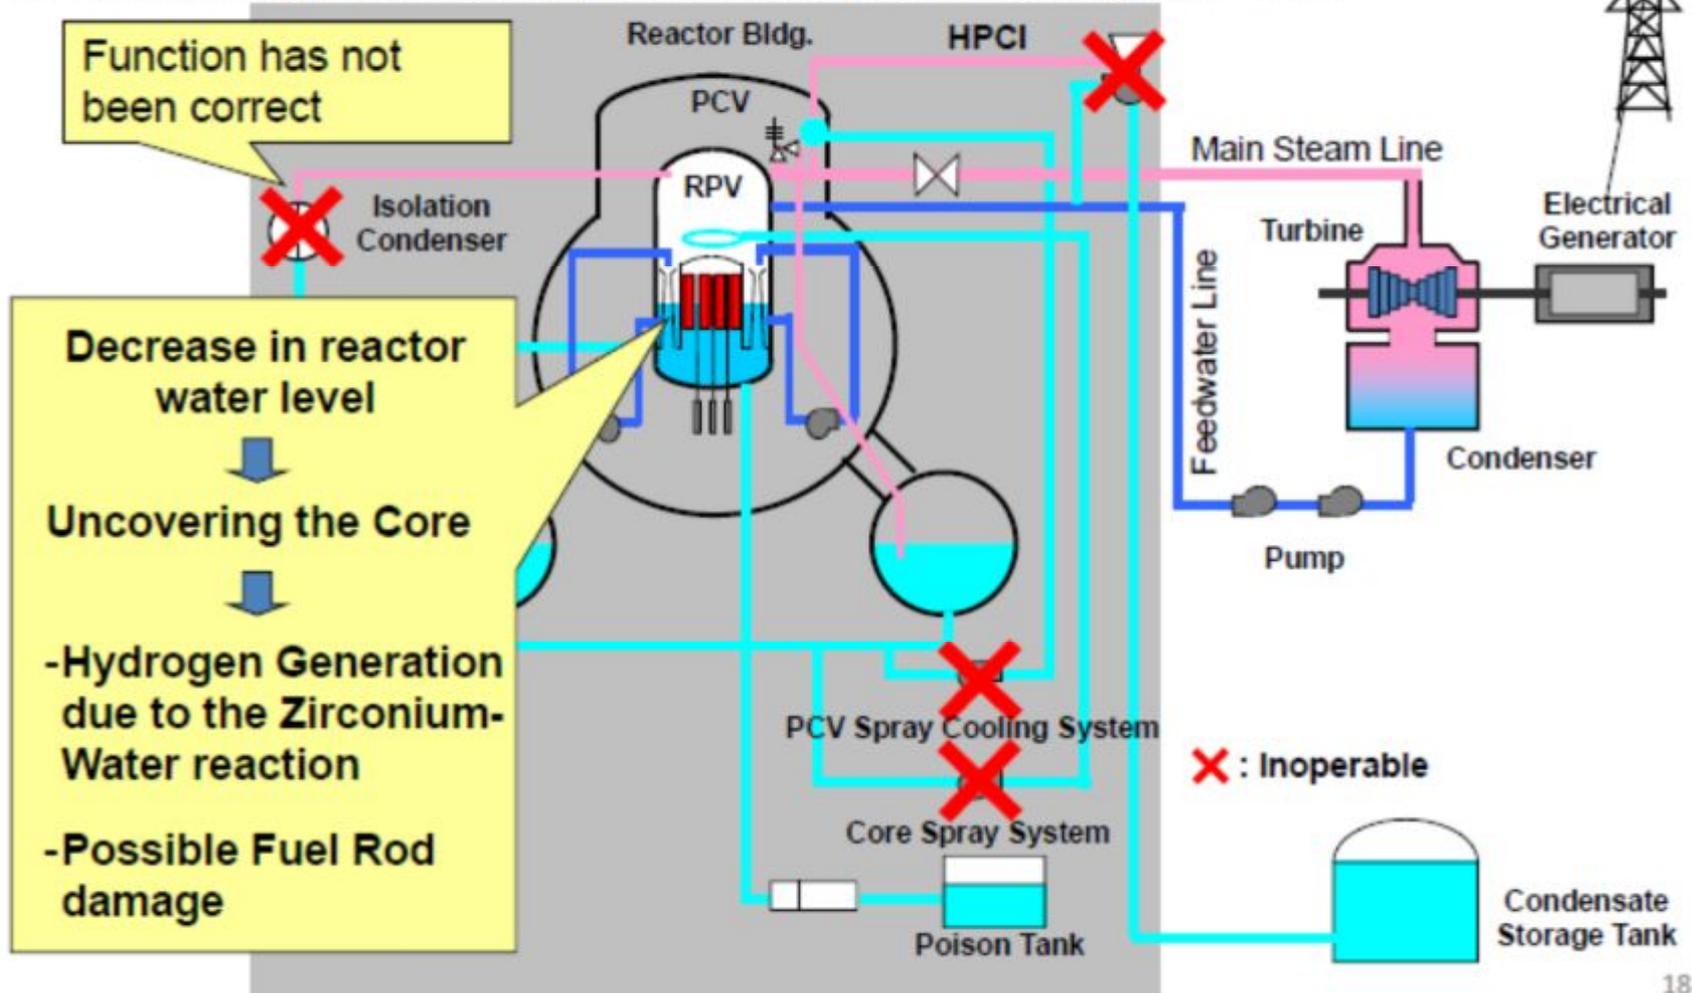
Decrease in reactor water level due to loss of cooling capability of emergency condenser, followed by uncovering the core

- Block 1: Kühlung über Isolation Condenser (IC) (fraglich)
Block 2, 3: Kühlung über RCIC/HPCI
- Nach 15:37 Uhr: Zustand IC wg. Ausfall Instrumentierung unklar, **wahrscheinlich ab 15:37 Uhr keine Einspeisung in den RDB Block 1**
- Zwischen 18:00 und 21:25 Uhr manuelle Schalthandlungen zum Start des IC Block 1, Erfolg jedoch fraglich
- 17:12 Uhr Beginn Maßnahmen zur alternativen Wassereinspeisung in Block 1 (Feuerlöschfahrzeuge)
- 19:03 Uhr Regierung erklärt Nuklearen Notstand
- **ca. 20:30 Uhr Einsetzen der Kernschmelze in Block 1**
- 21:23 Uhr Evakuierung 3 km Radius um Block 1 angeordnet

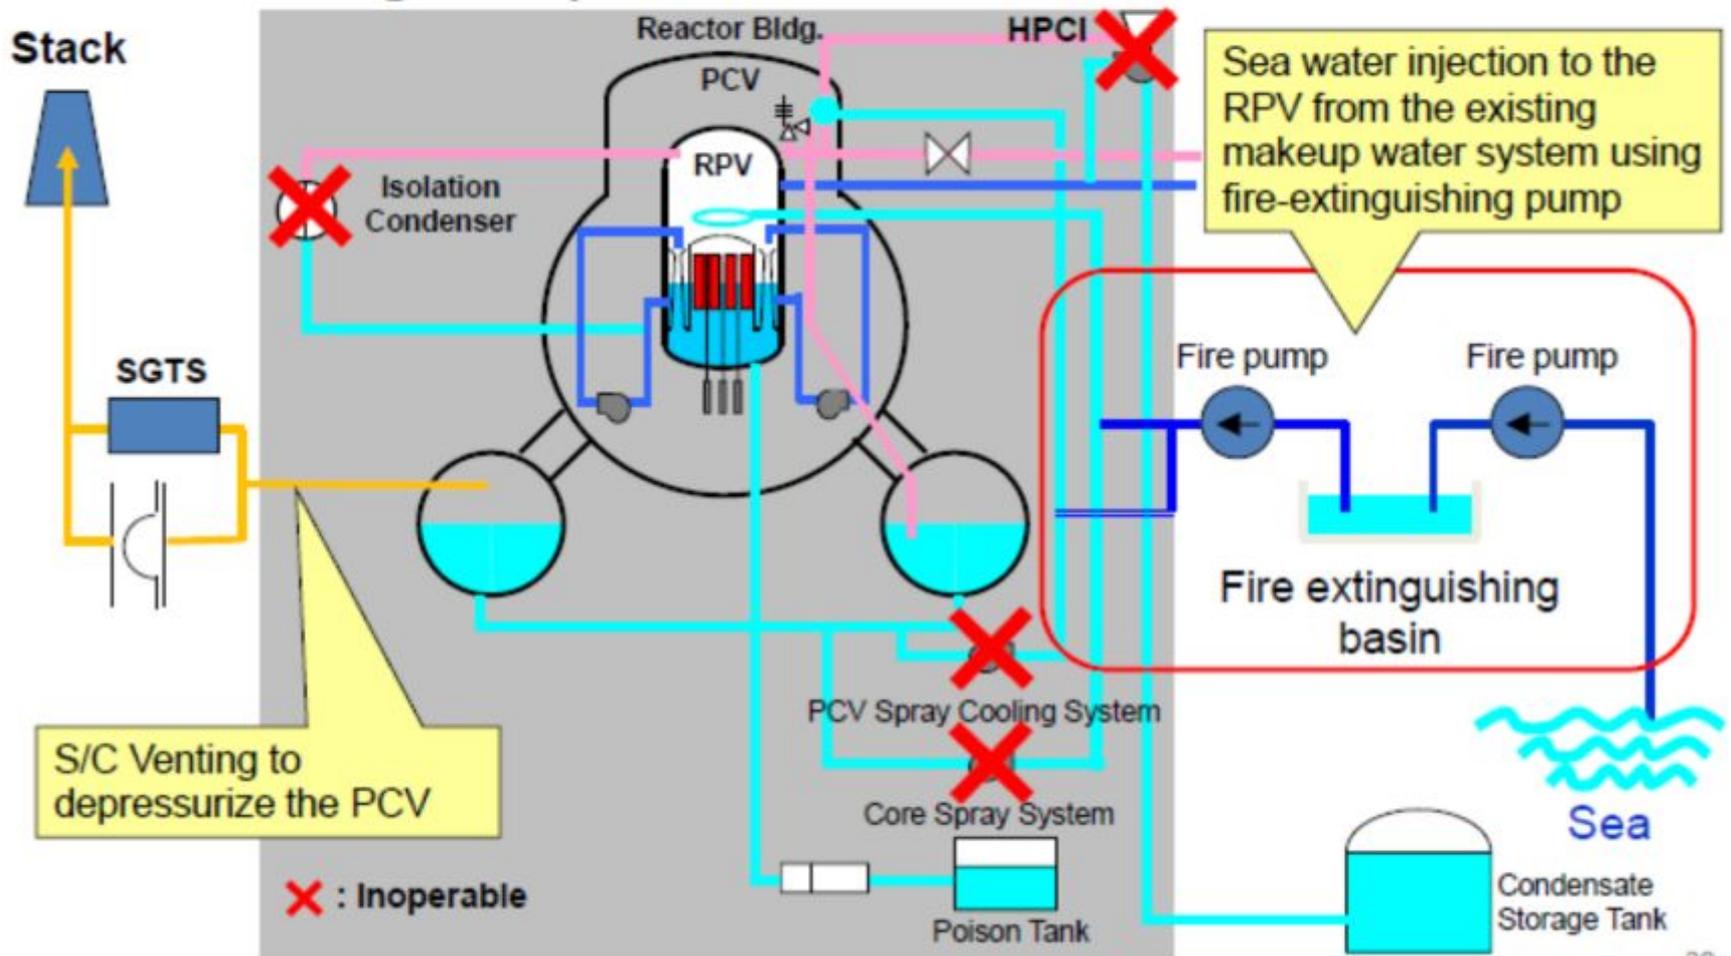
- Sea water injection using fire water pump
- S/C Venting to depressurize the PCV

- Starker Druckanstieg Sicherheitsbehälter (SHB) Block 1, hohe Radioaktivitätswerte im Reaktorgebäude erschweren Zugang
- Vorbereitung SHB-Druckentlastung Block 1 und 2
- Ab ca. 05:00 Uhr Anzeige erhöhter Strahlungswerte auf der Anlage
- 05:44 Uhr Evakuierungsradius auf 10 km ausgeweitet
- 05:46 Uhr alternative Wassereinspeisung in Block 1 über Feuerlöschfahrzeug (14 Stunden und 9 Minuten nach vermutetem Ausfall IC)
- 06:55 Uhr Anordnung des Ministeriums zur Druckentlastung der Blöcke 1 und 2

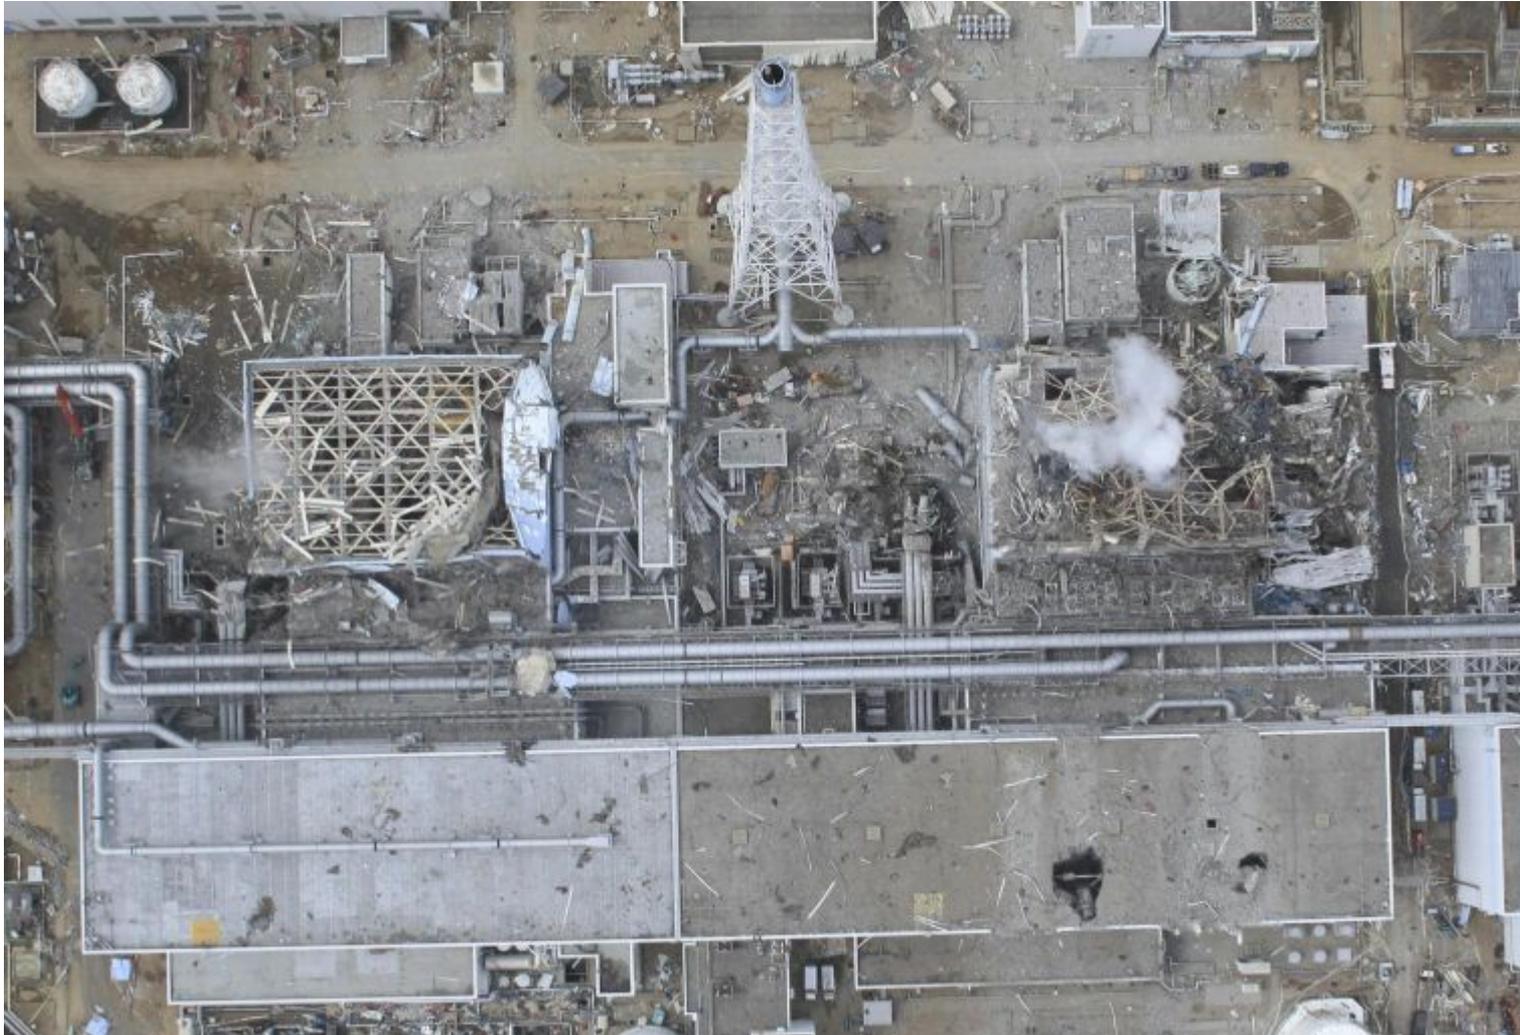
Reaktorblock 3 (rechts) und 4 (links)

- 01:10 Uhr Seewasservorrat Block 3 erschöpft, Änderung der Leitungswege
- 03:20 Uhr Wiederaufnahme der Seewassereinspeisung in Block 3
- 05:20 Uhr Beginn SHB-Druckentlastung Block 3
- 11:01 Uhr
 - H₂-Detonation zerstört Reaktorgebäude Block 3 massiv
 - Vorbereitete Maßnahmen zur alternativen Einspeisung in Block 2 beeinträchtigt
 - Eispeisung Block 3 unterbrochen

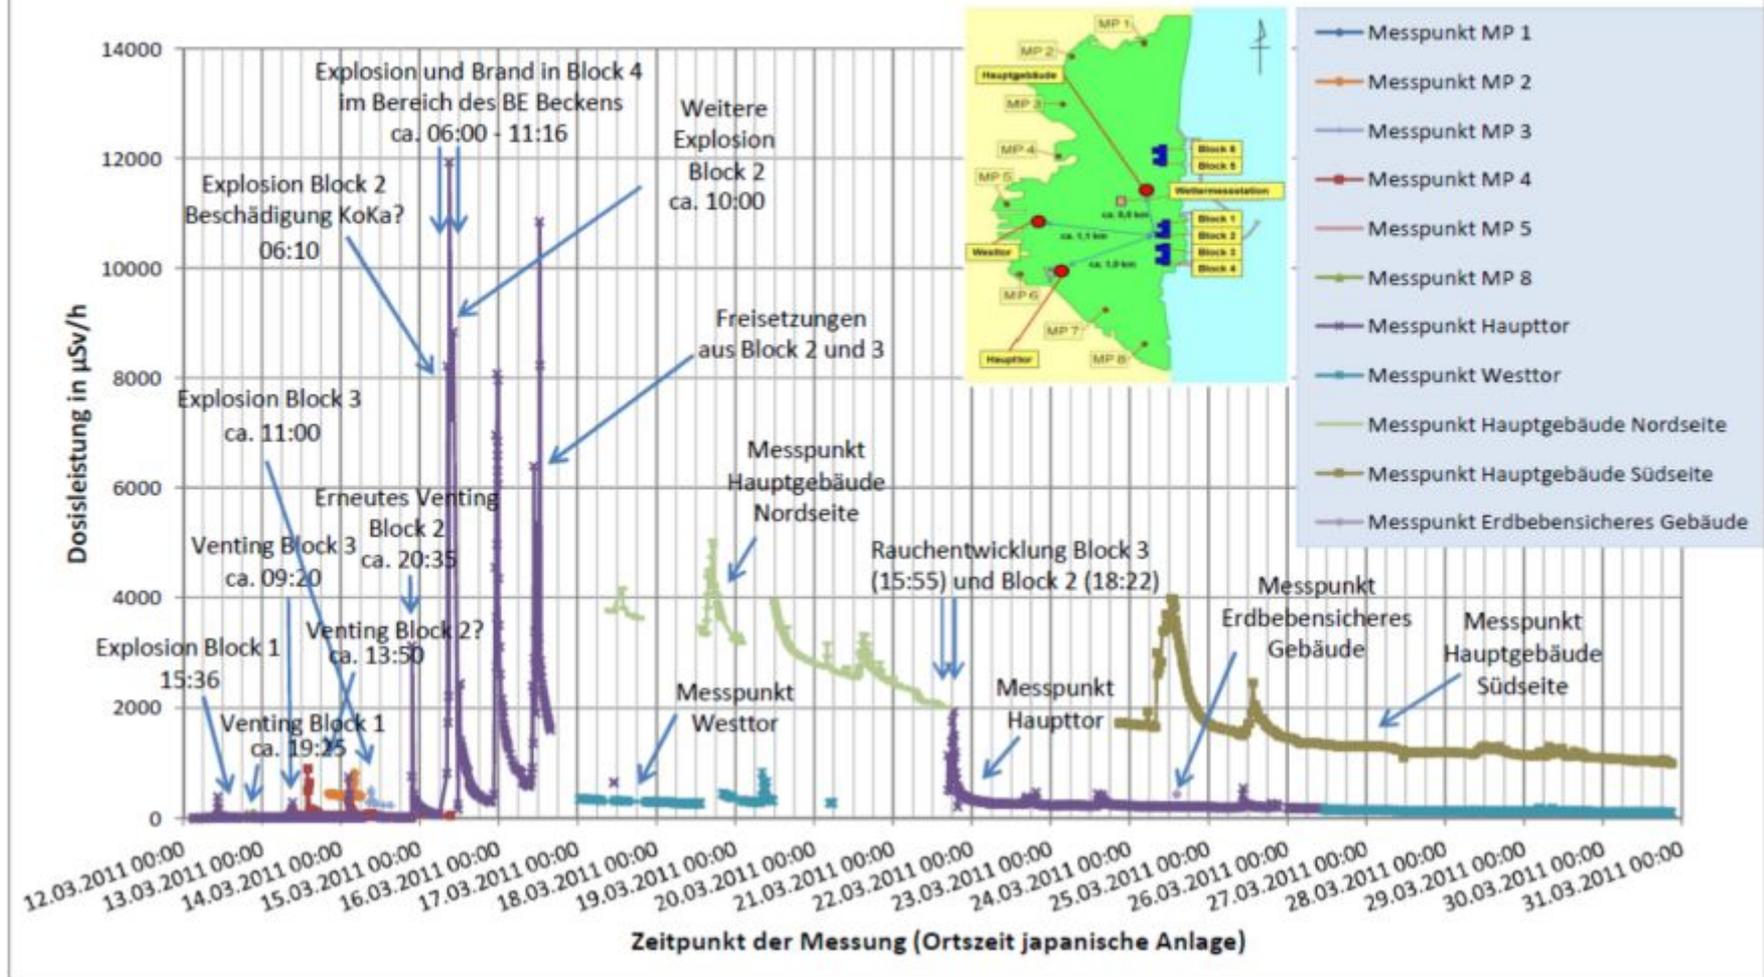
Gemessene Dosisleistungen an ausgewählten Messpunkten Fukushima Daiichi - Daten des Betreibers TEPCO

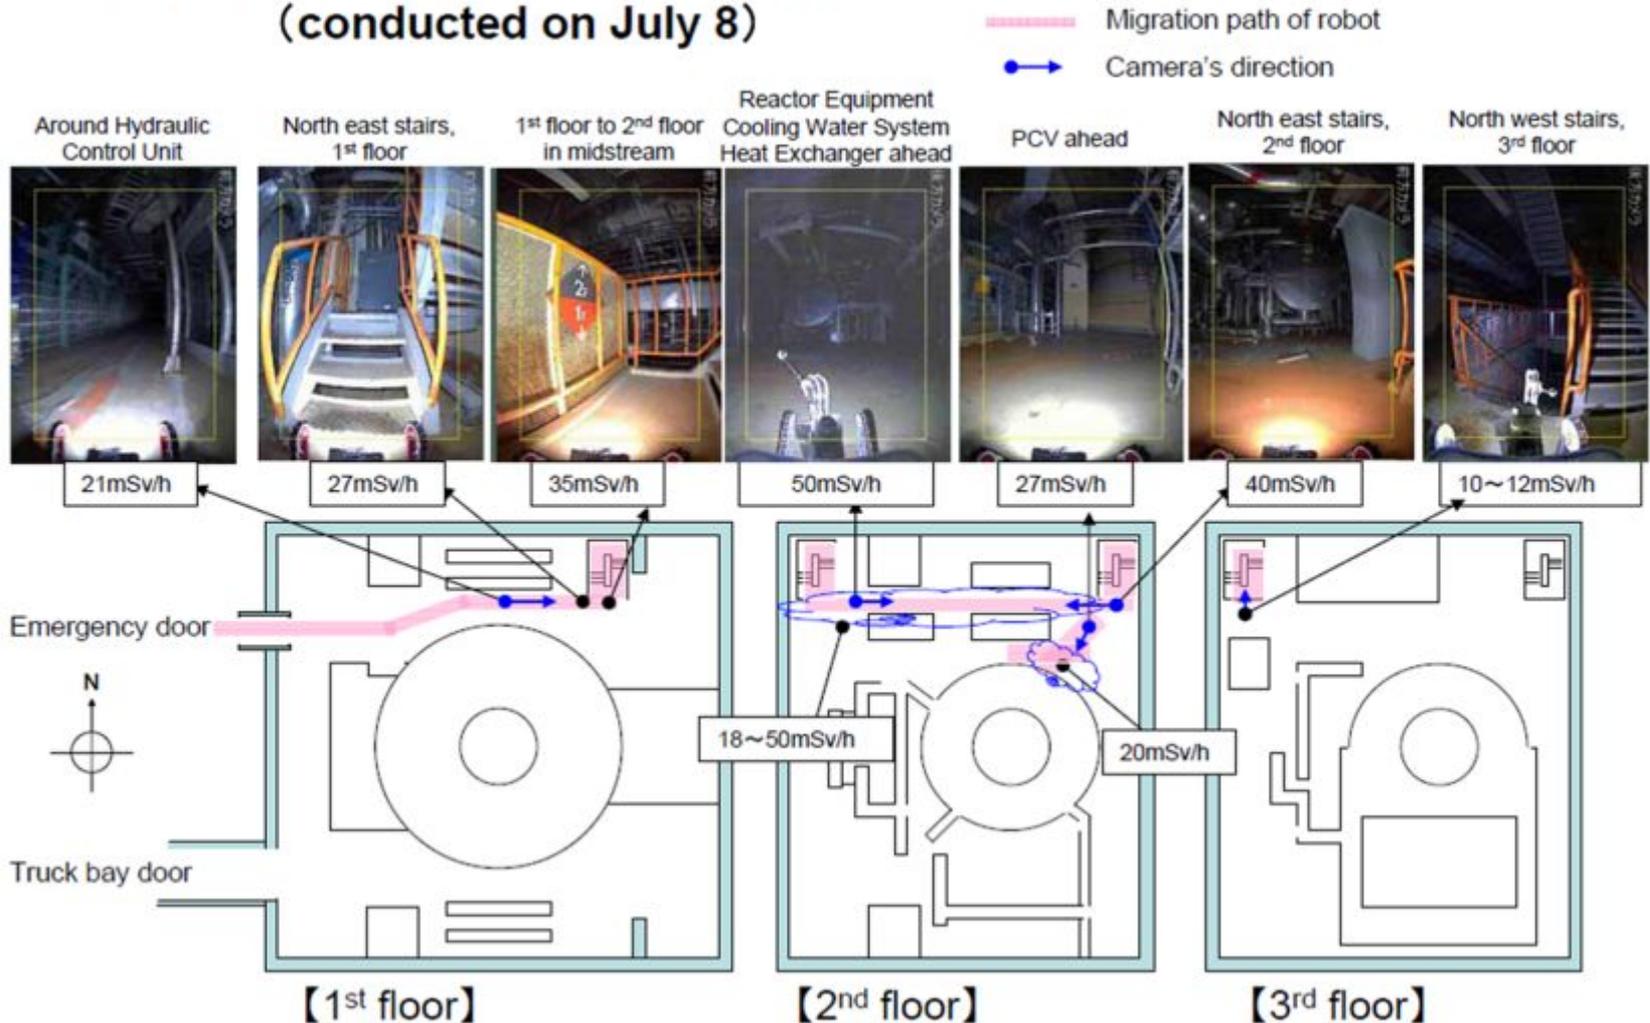
Measurement Results of Dose Rate at Unit 2 Reactor Building of Fukushima Daiichi (conducted on July 8)

Layout of buildings are image figures (scale size and layout are not reflected correctly) Quelle: TEPCO

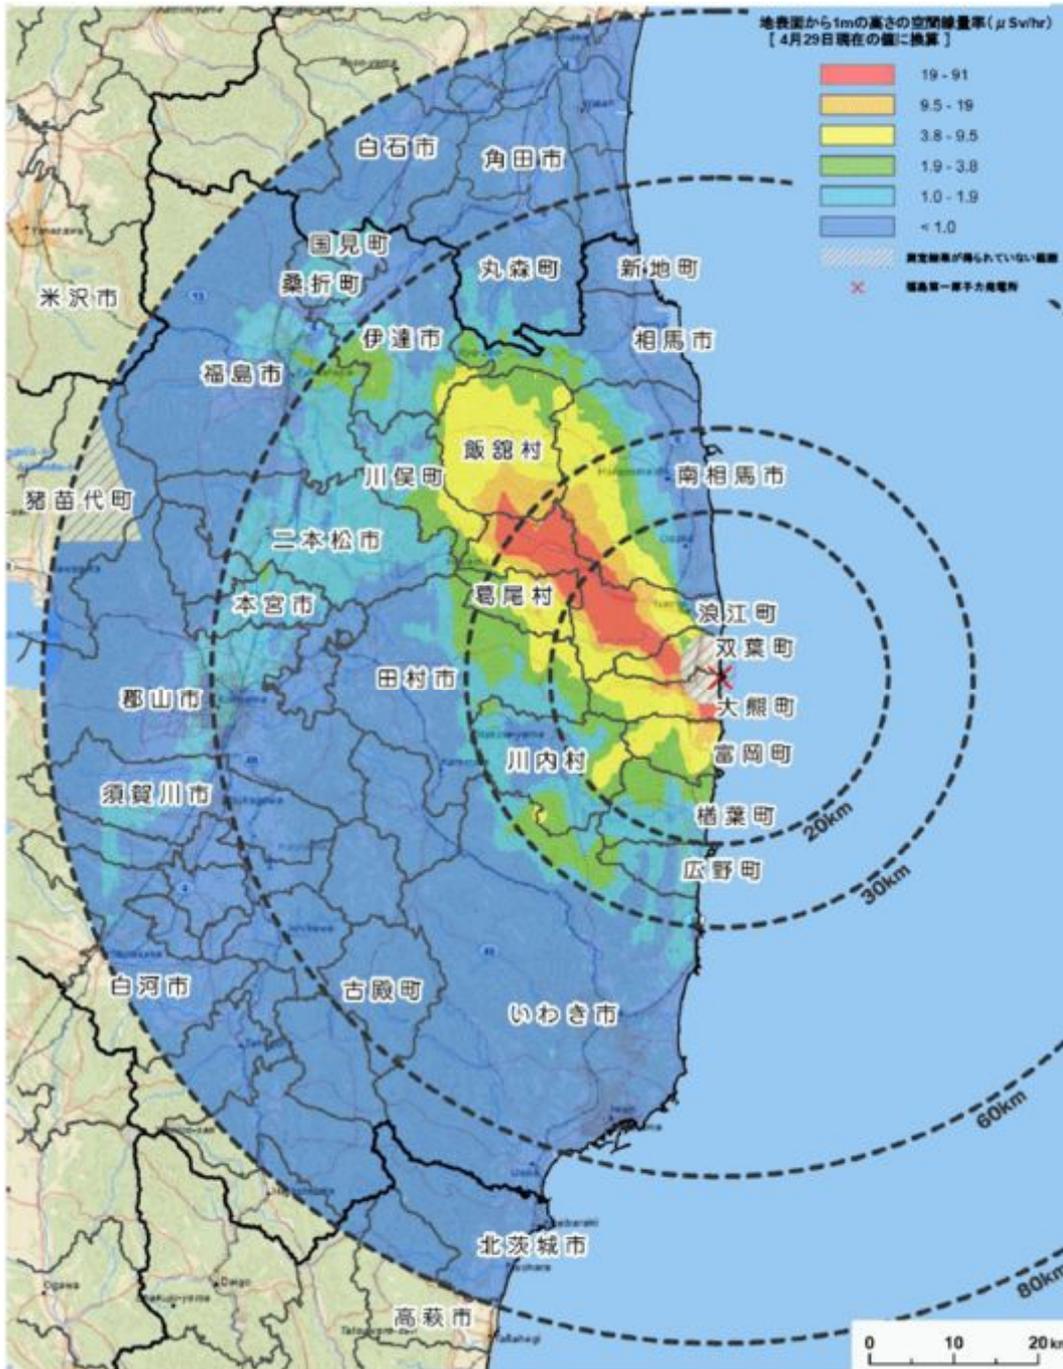
μSv/h	8 Stunden Aufenthalt μSv		Ganzjahresaufenthalt mSv	
	Min.	Max.	Min.	Max.
19-91	152	728	166	797
9,5-19	76	152	83	166
3,8-9,5	30	76	33	83
1,9-3,8	15	30	17	33
1,0-1,9	8	15	9	17
< 1,0		< 8		< 9

- Umsiedlungsrichtwert D überschritten (100 mSv ganzj.), auch kurzzeitiger Aufenthalt verursacht schon nennenswerte Strahlenbelastungen
- Dosisgrenzwert von 1mSv/a für normalbetriebliche Emissionen durch ODL zehnfach überschritten
